# LAUDO TÉCNICO DE VISTORIA

Tem o presente a finalidade de relatar as condições técnicas estruturais em que se encontra a edificação com a demolição em andamento conforme Alvará de Demolição nº 16/2021 concedido pela Prefeitura Municipal de Lages em 06 de maio de 2021.

A vistoria técnica para elaboração do relatório ocorreu na Rua Correia Pinto nº 203 -Centro – Lages – SC.

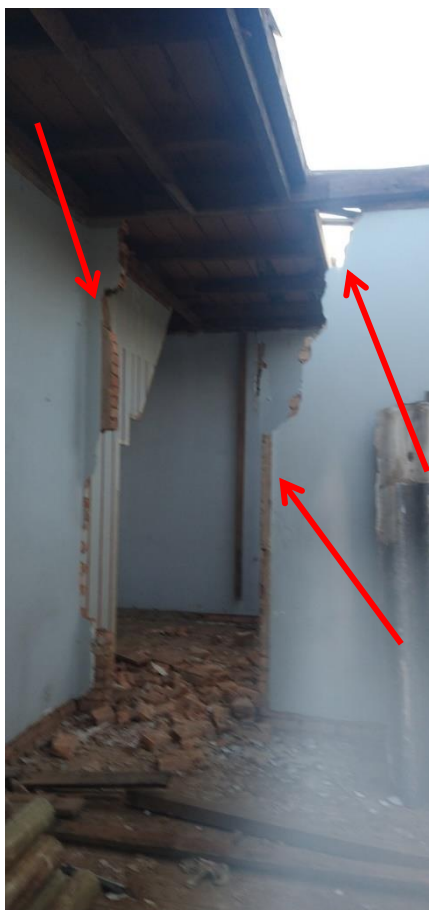
Figura 01 – Tomada fotográfica em que pode se observar: parede de alvenaria de tijolos maciços com função estrutural, demolida afetando a estabilidade global da casa, indicadas pelas setas vermelhas.

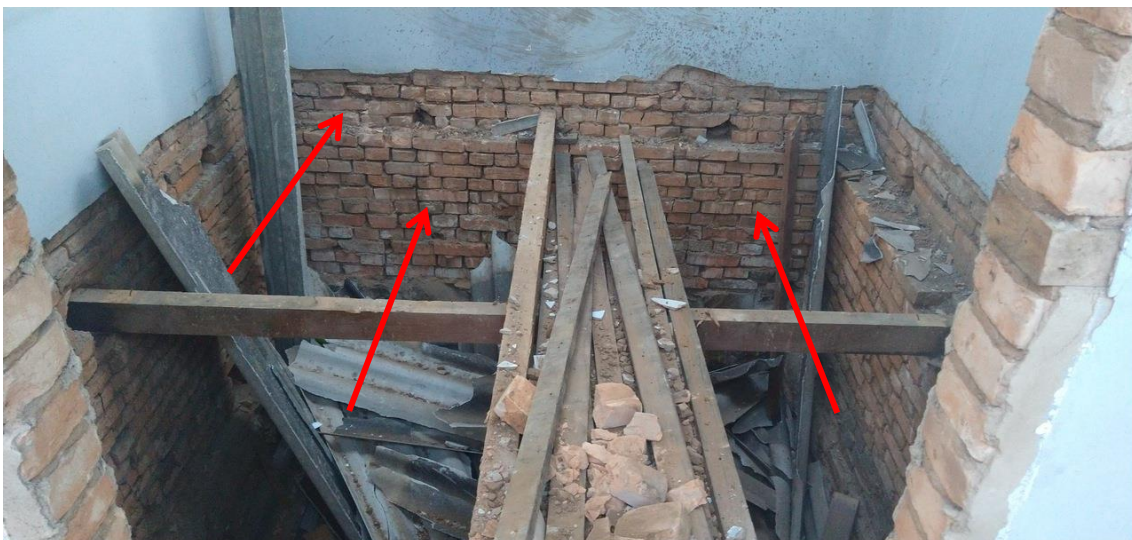
Figura 02 – Tomada fotogr fica em que pode se observar: Assoalho removido onde observamos pontos de fissuras devido problemas de estabilidade pr -existentes na estabilidade global da casa, indicadas pelas setas vermelhas.

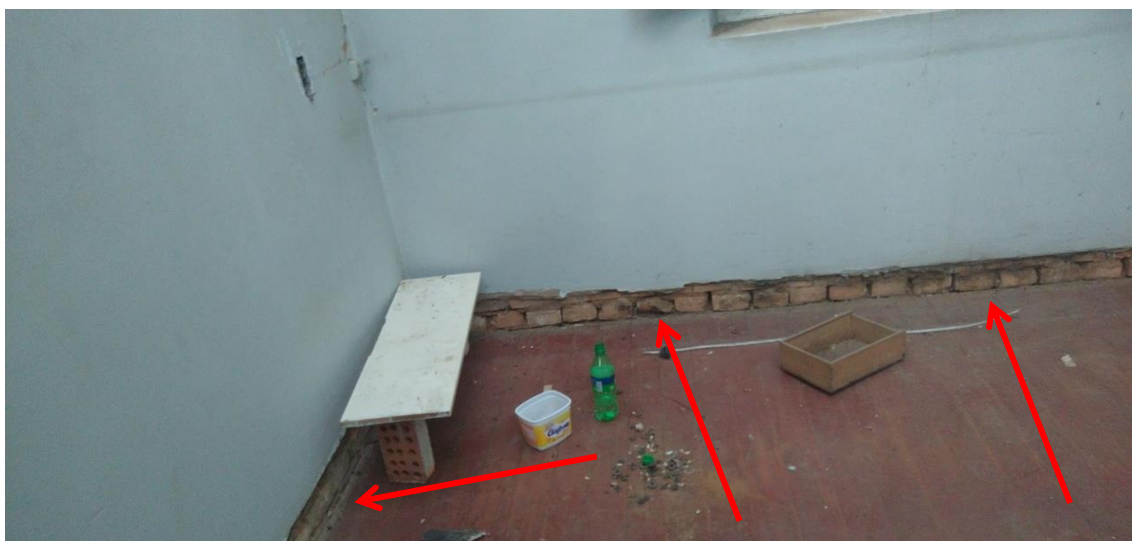
Figura 03 – Tomada fotogr fica em que pode se observar: Encontro do assoalho com a parede, de observamos pontos de fissuras devido a idade da edifica o demonstrando falta de estabilidade global da casa, indicadas pelas setas vermelhas.

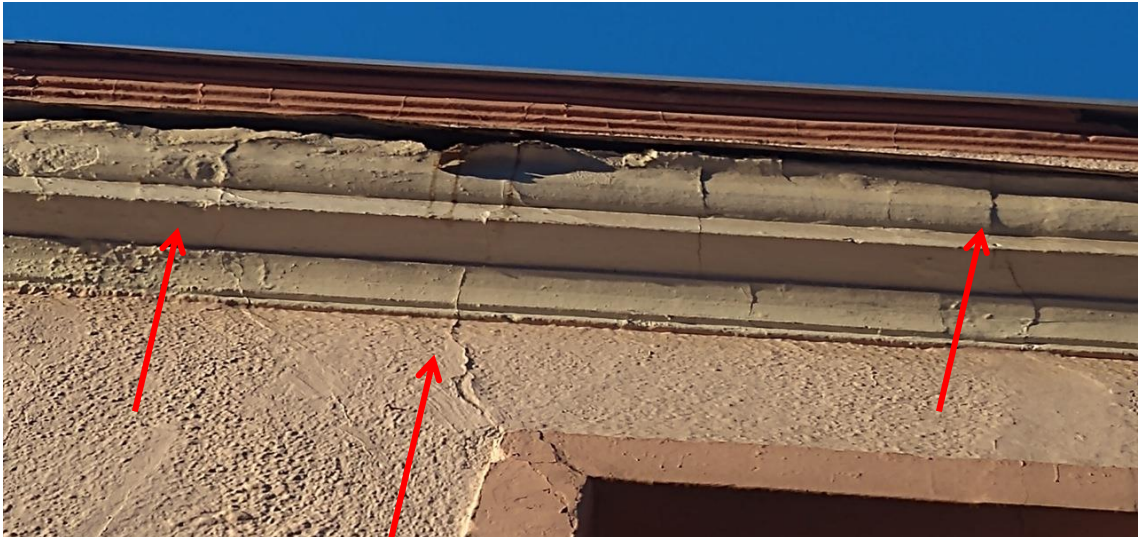
Figura 04 – Tomada fotográfica em que pode se observar: fissuras causadas pelo processo da passagem do tempo, demonstrando falta de estabilidade global da casa, indicadas pelas setas vermelhas.

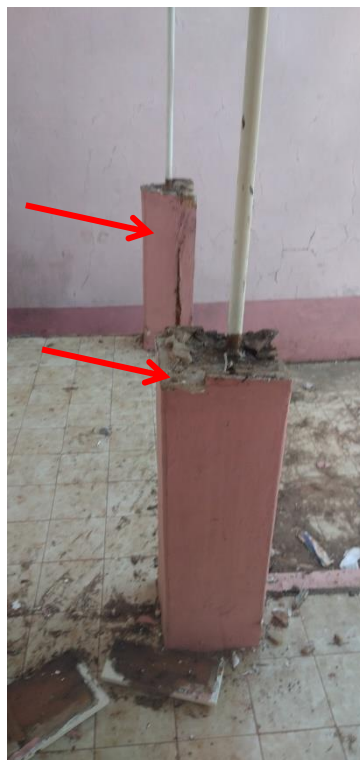
Figura 05 – Tomada fotográfica em que pode se observar pilares demolidos parcialmente, afetando a estabilidade global da casa, indicadas pelas setas vermelhas.

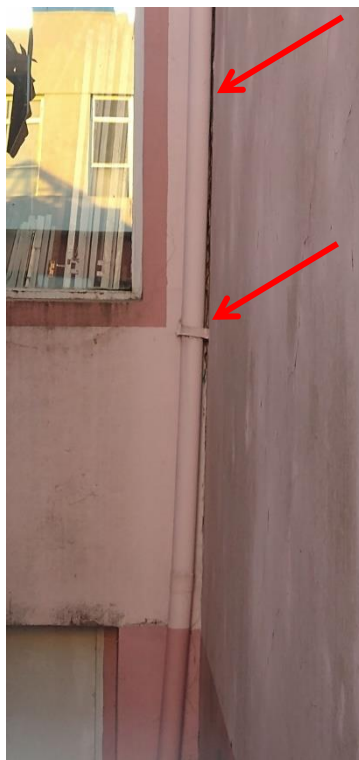
Figura 06 – Tomada fotográfica em que pode se observar movimentação e descolamento da parede , afetando a estabilidade global da casa, indicadas pelas setas vermelhas.

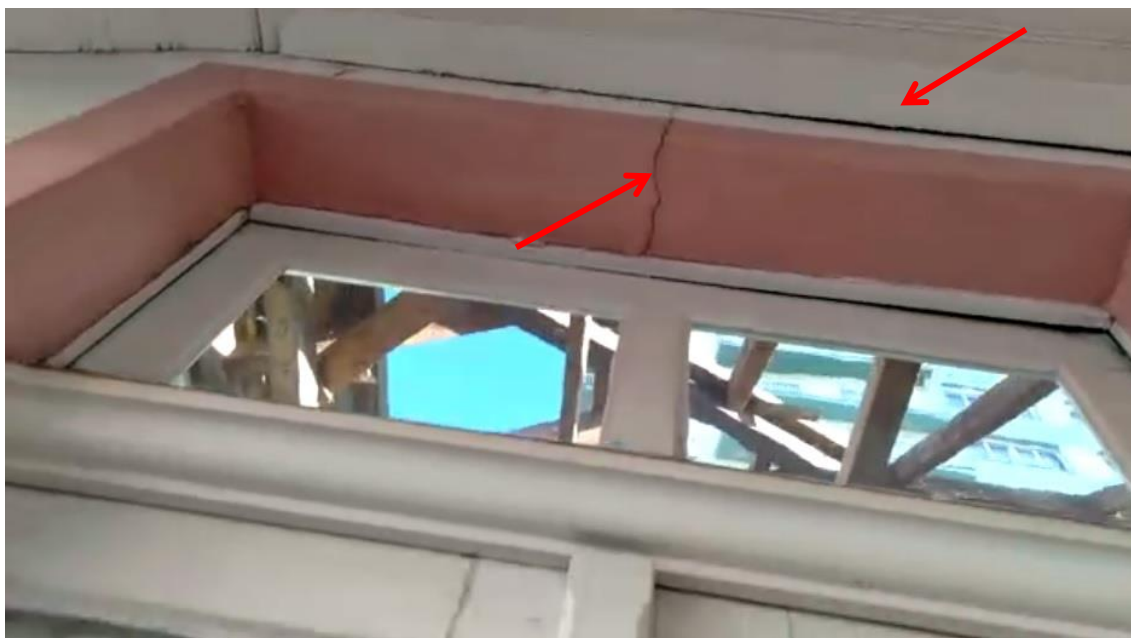
Figura 07 – Tomada fotográfica em que pode se observar trincas nas aberturas causado pela falta estabilidade global da casa, indicadas pelas setas vermelhas.

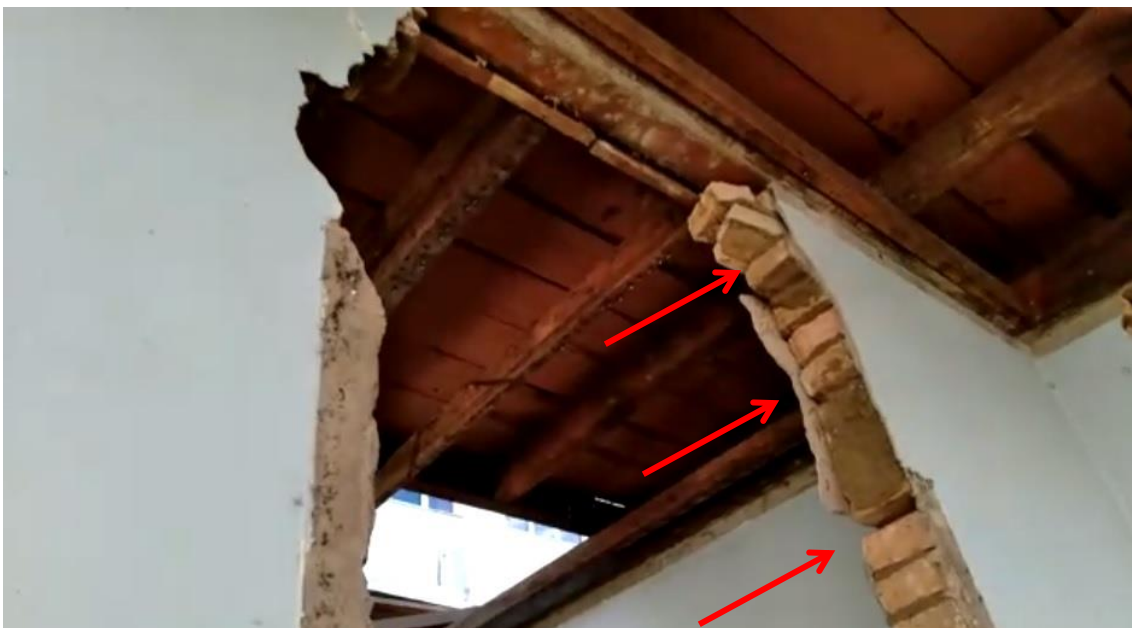
Figura 08– Tomada fotográfica em que pode se a estrutura das paredes com comprometimento estrutural , sem condições de serem reparadas, indicadas pelas setas vermelhas.

Recomendando a conclusão da demolição da obra devido a estrutura estar comprometida na questão estrutural sendo irreparável o seu estado de estabilidade global. Sendo feito o processo de demolição com acompanhamento e orientação de um profissional especializado.

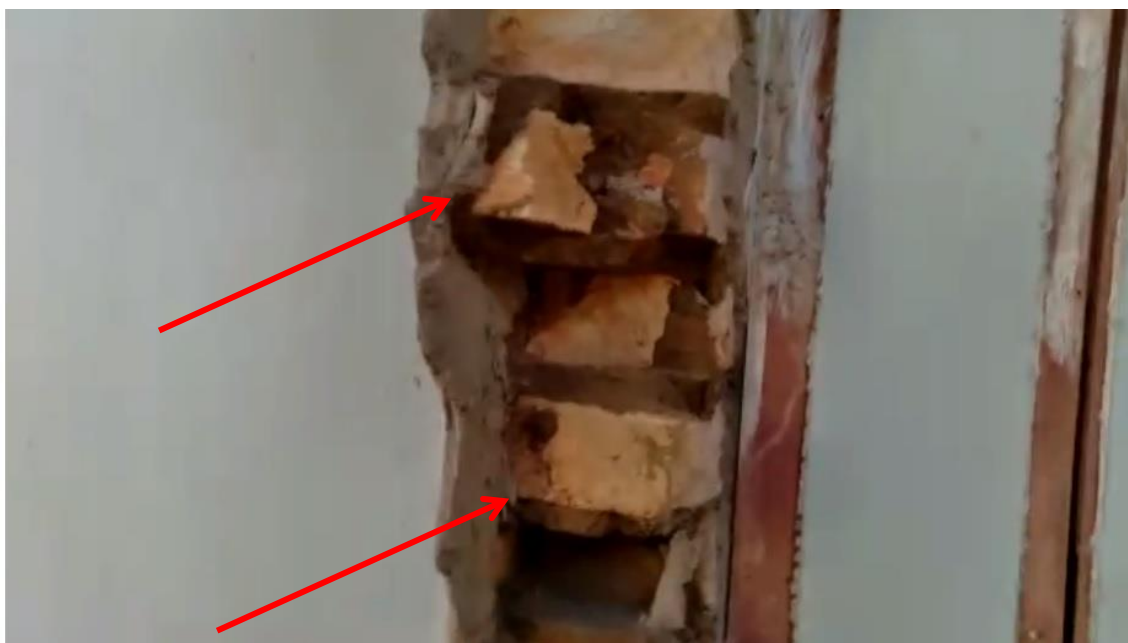
Figura 09– Tomada fotográfica em que pode se a estrutura das paredes com comprometimento estrutural , sem condições de serem reparadas, indicadas pelas setas vermelhas

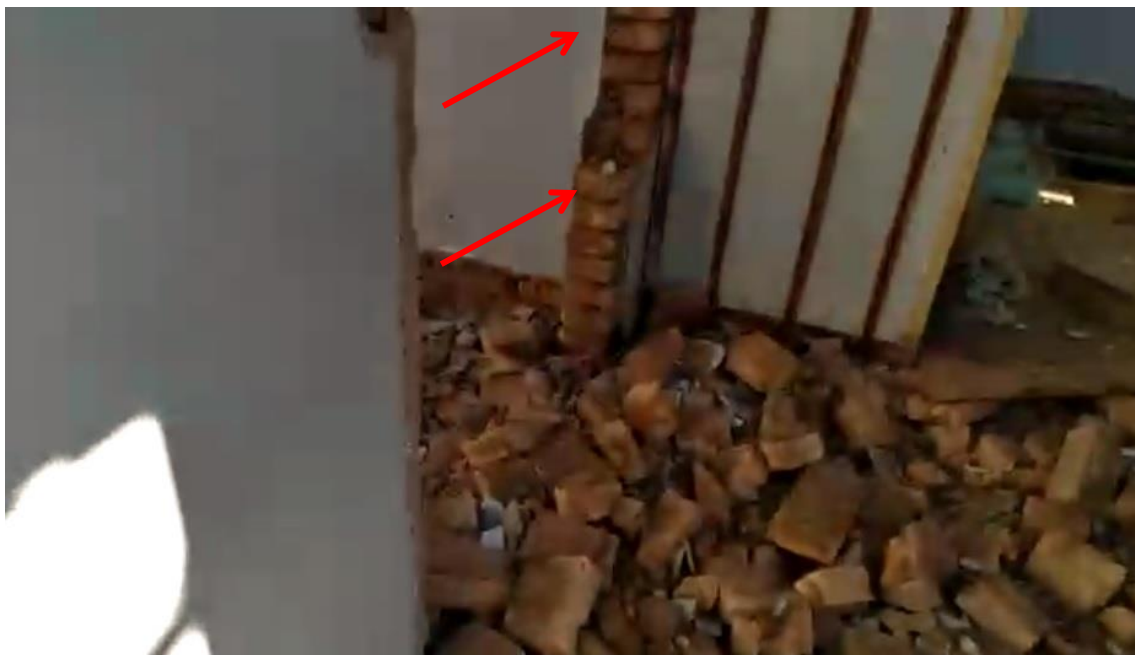
Figura 10– Tomada fotográfica em que pode se a estrutura das paredes com comprometimento estrutural , sem condições de serem reparadas, indicadas pelas setas vermelhas

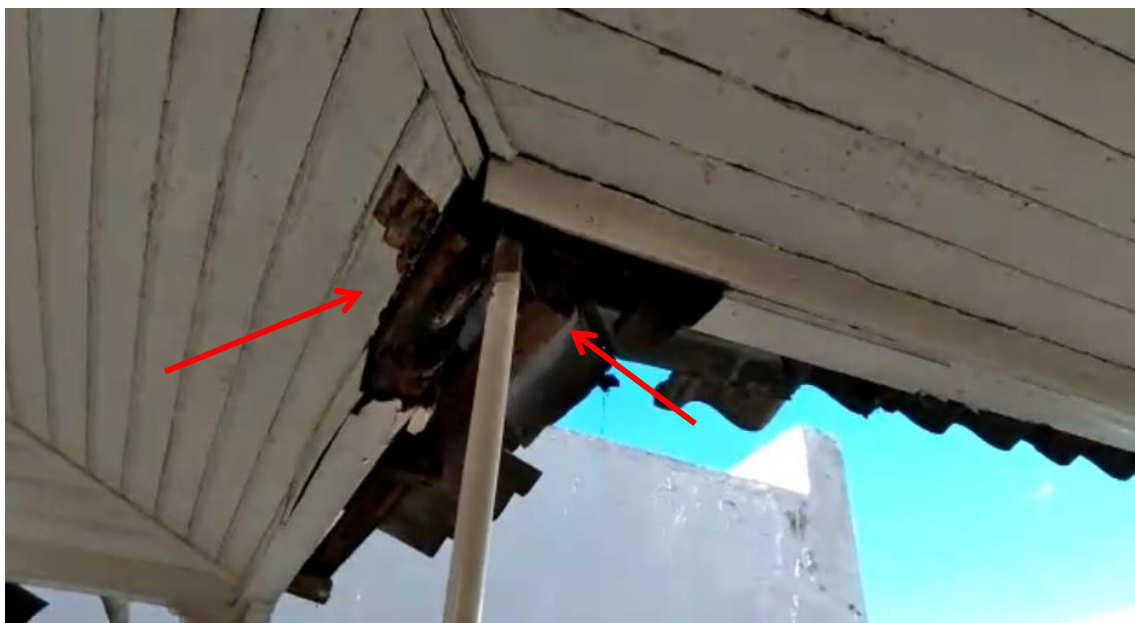
Figura 11– Tomada fotográfica em que pode se a estrutura da cobertura com comprometimento estrutural da madeira avariada pelo tempo com risco de colapso, indicadas pelas setas vermelhas
