IRREGULARIDADES EXECUÇÃO OBRA DE REVITALIZAÇÃO DO TANQUE (Parque Jonas Ramos) DE LAGES

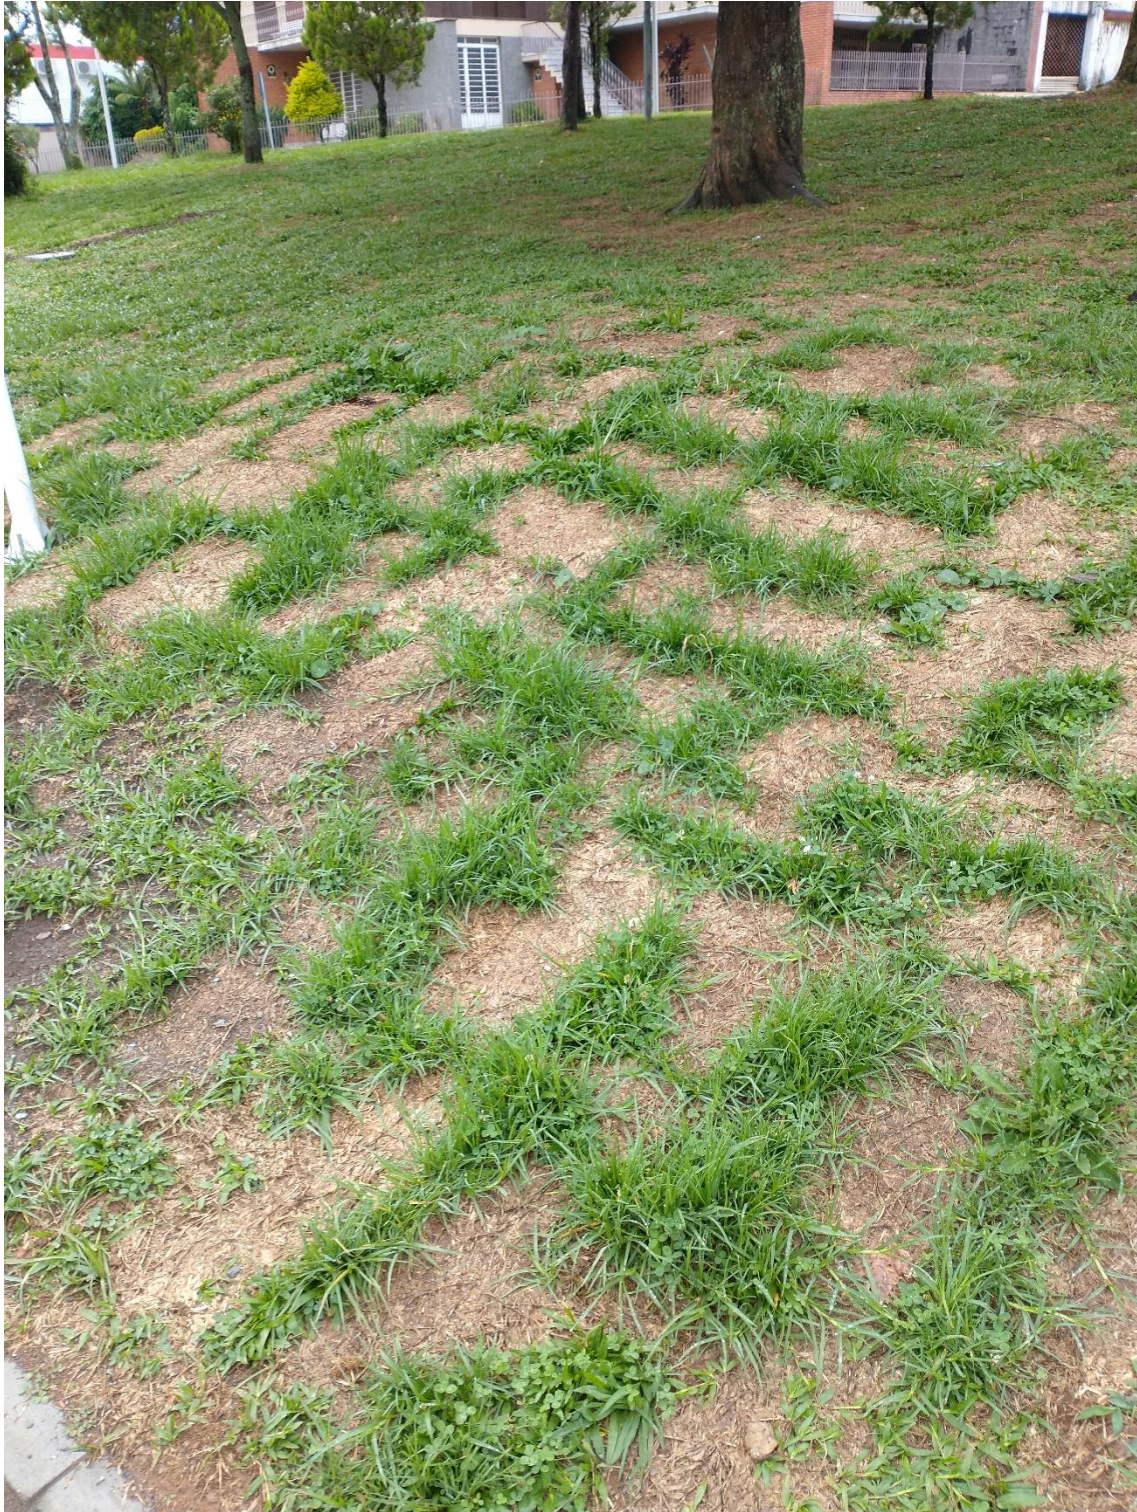
Na imagem acima é possível ver que a grama foi plantada sem a retirada do material existente. Sequer foi feita a limpeza da área com a retirada do mato. Ademais, a grama foi plantada morta.

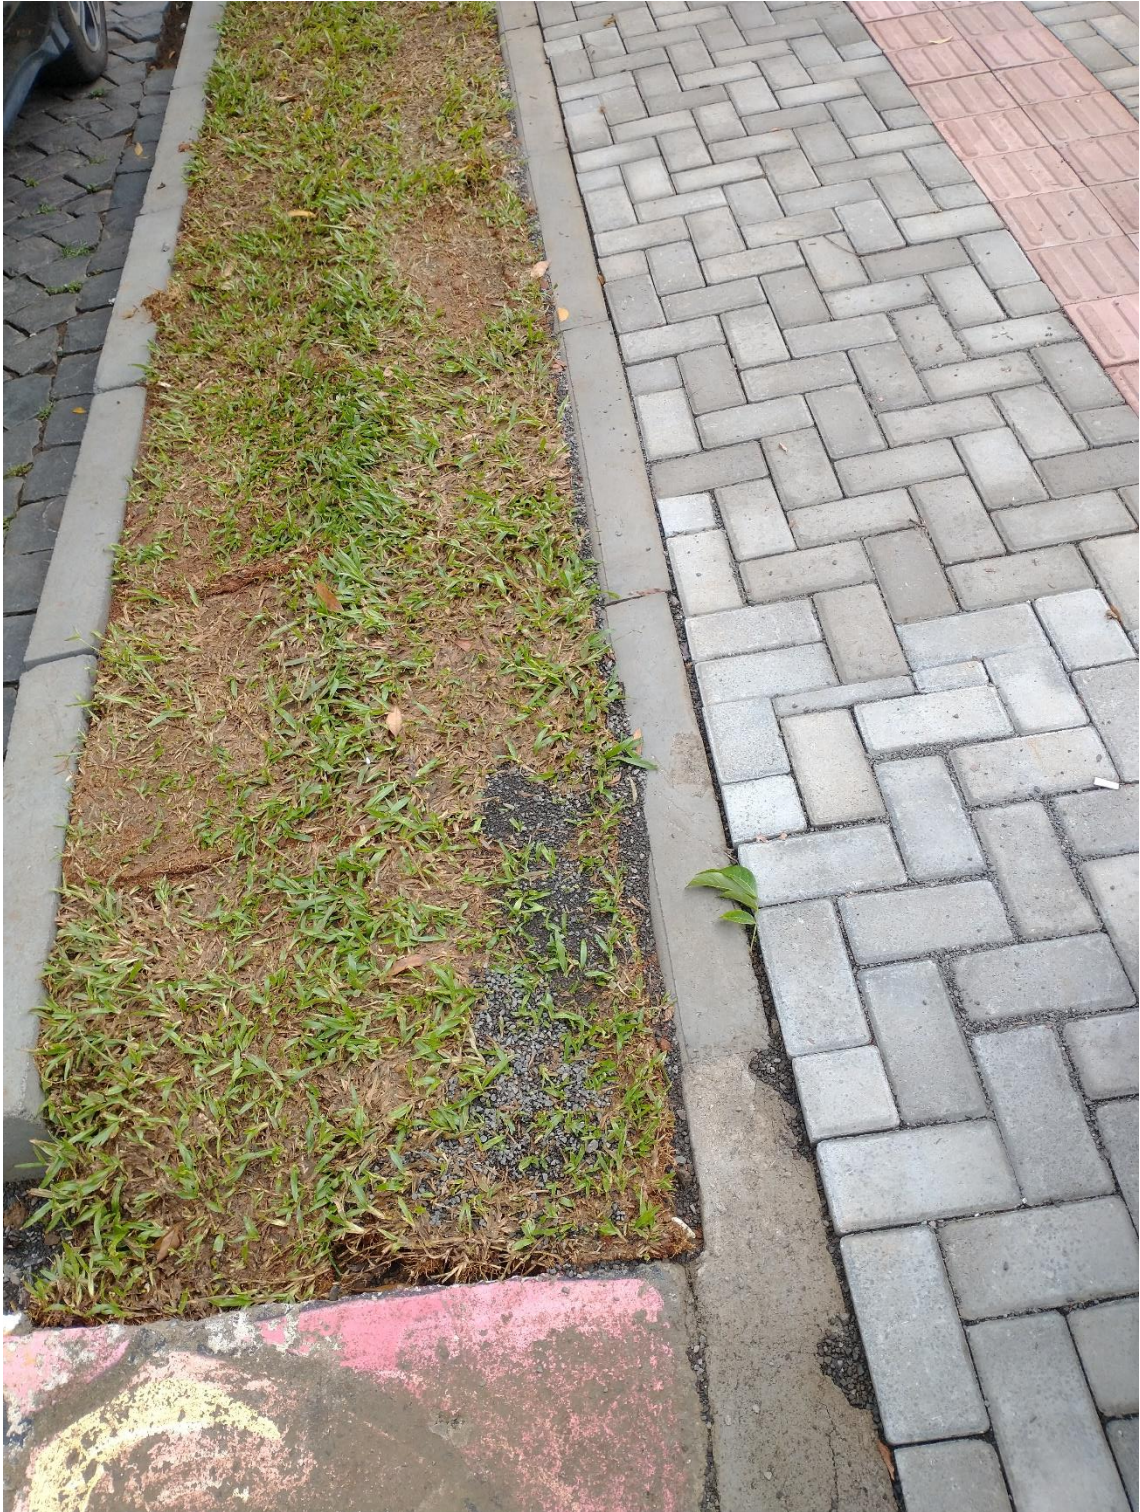
Nessa imagem, por outro lado, é possível ver o plantio recente de grama morta sobre pedra brita. Mais uma vez não houve o preparo do solo e a grama foi plantada, em sua grande parte, já morta.

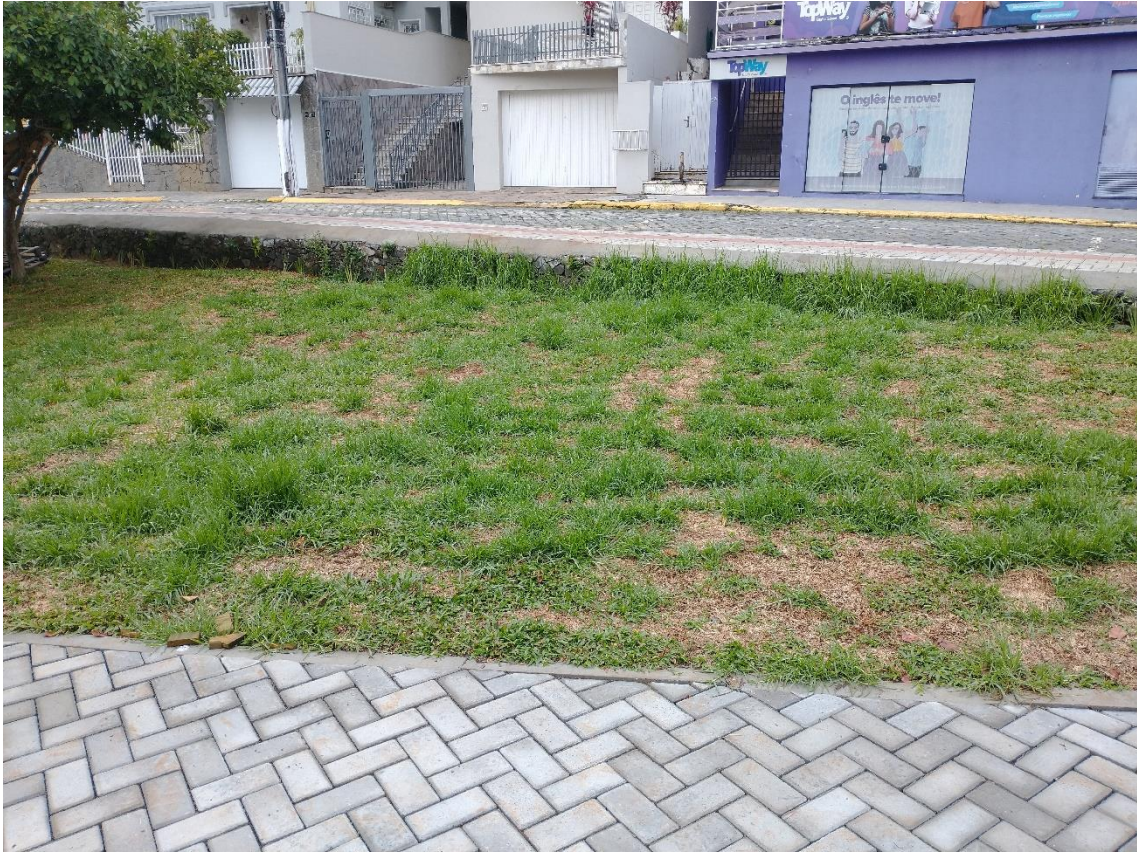
Mais uma imagem demonstrado a péssima execução do serviço contratado e completa ausência de fiscalização por parte do fiscal do contrato.

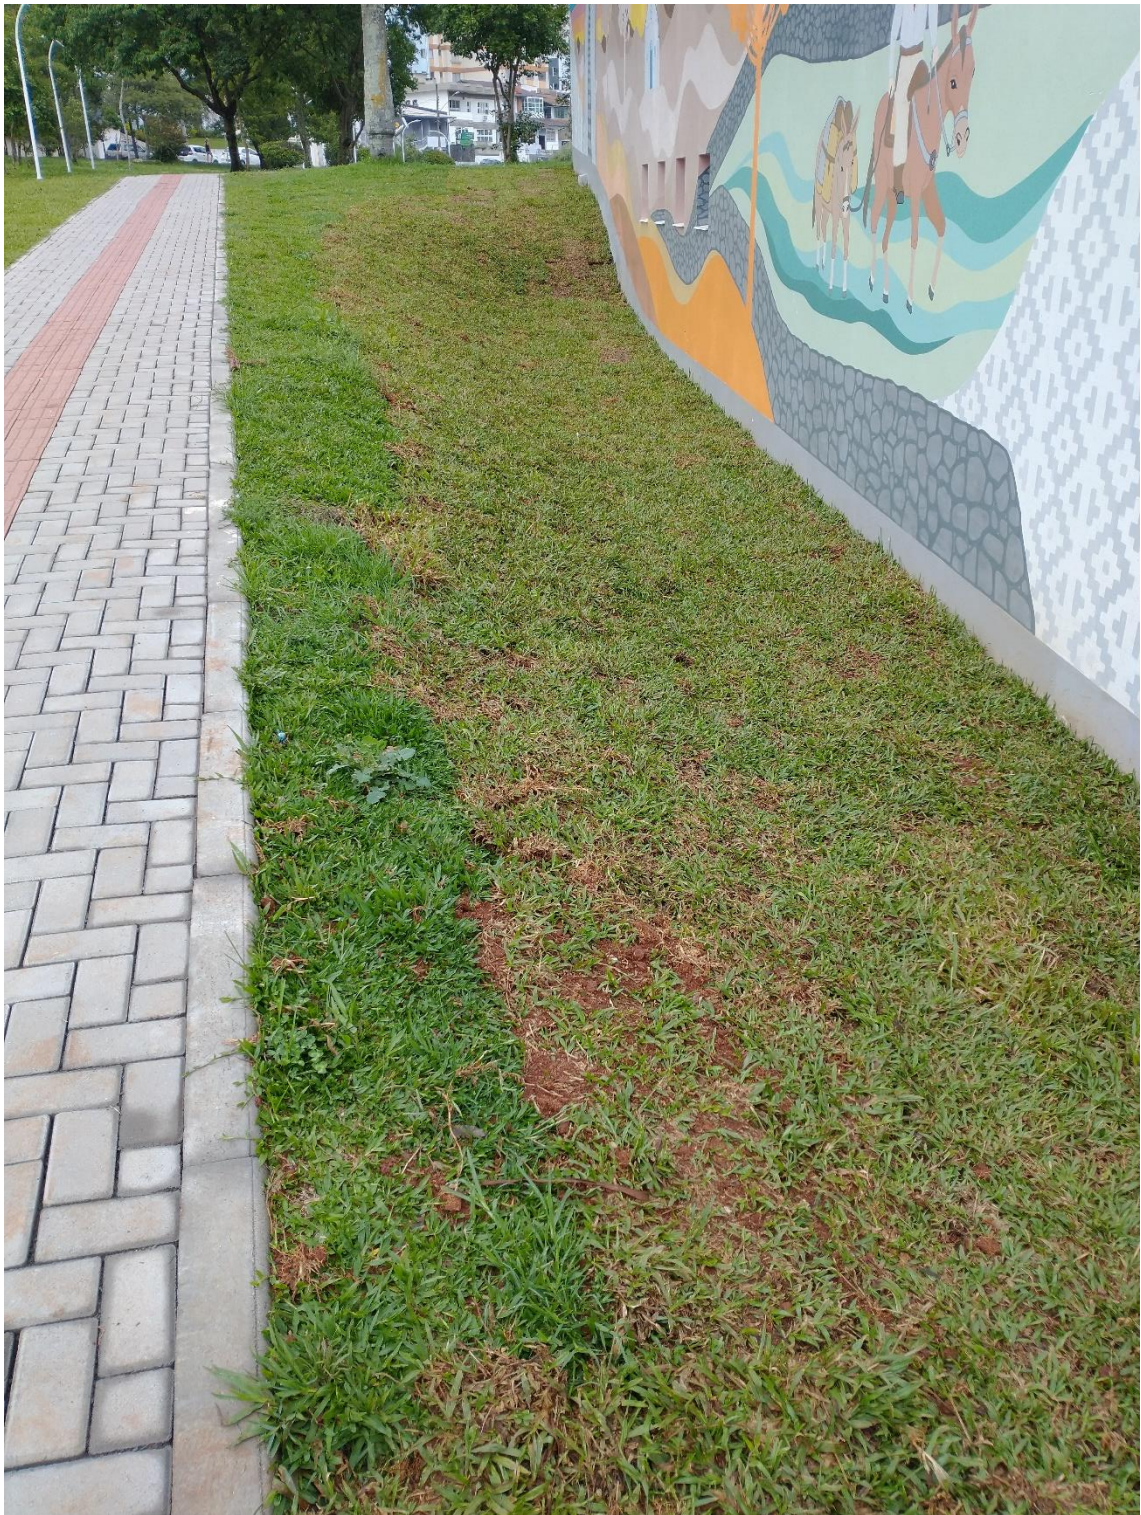
Essa outra imagem revela que parte da grama antiga foi mantida.

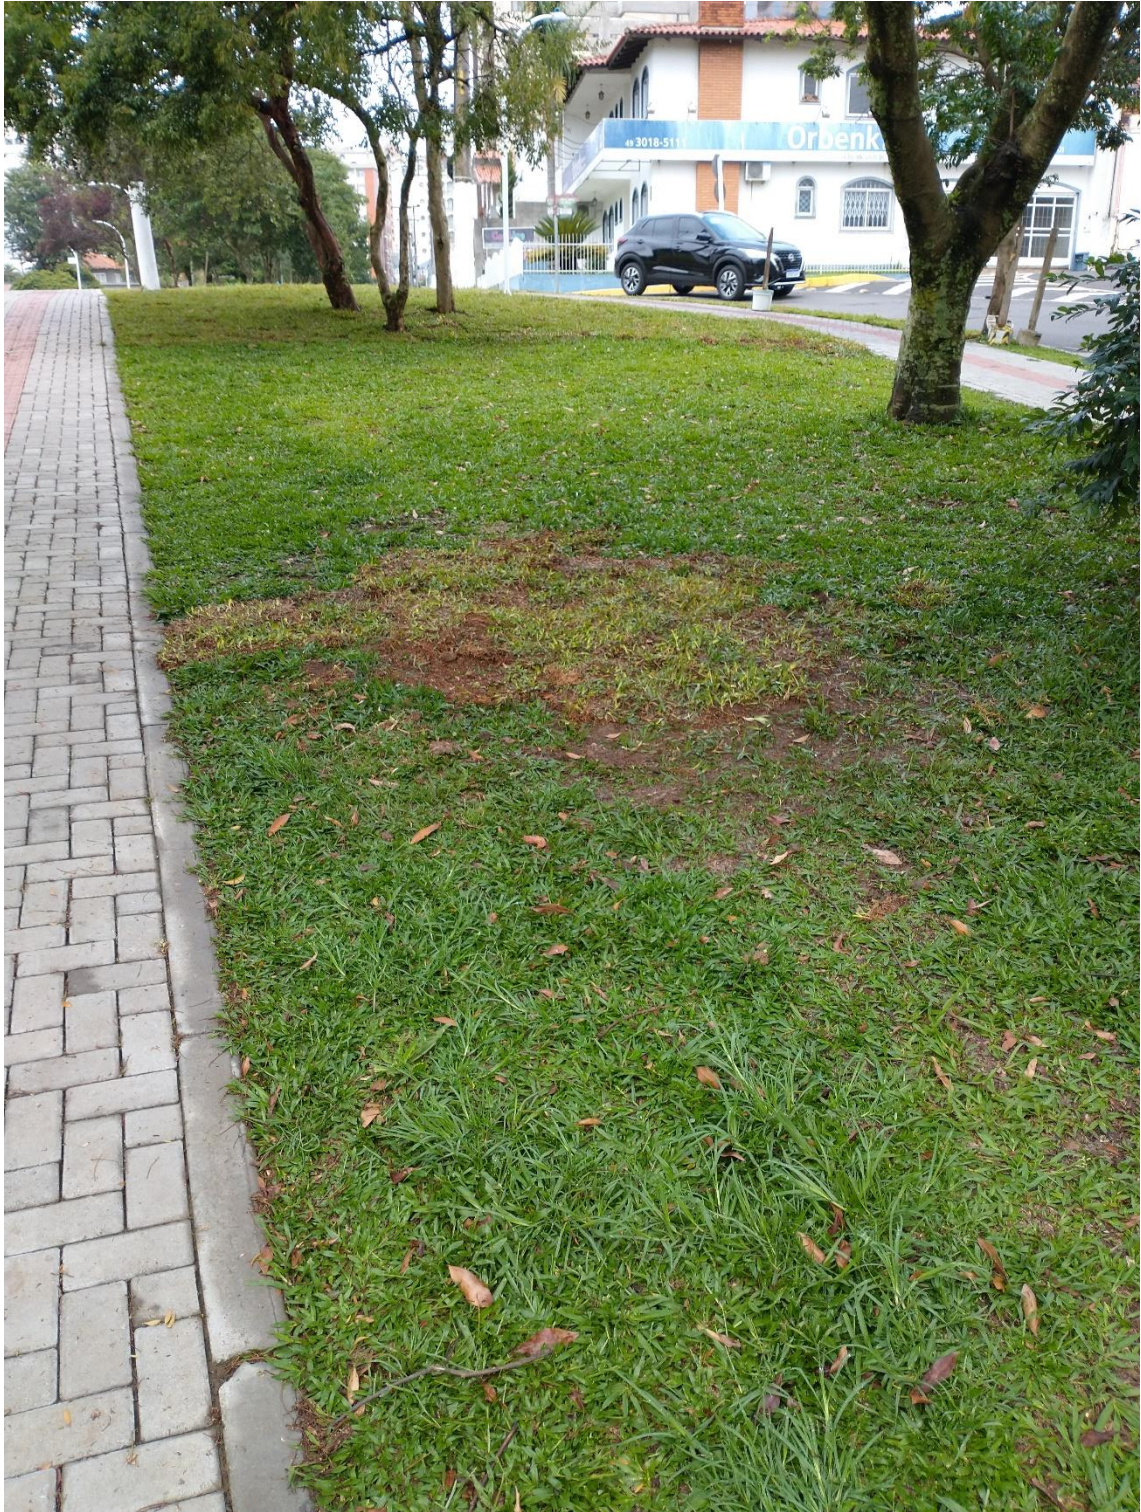
Nessa outra parte apenas um buraco existente no local foi coberto com o novo material.

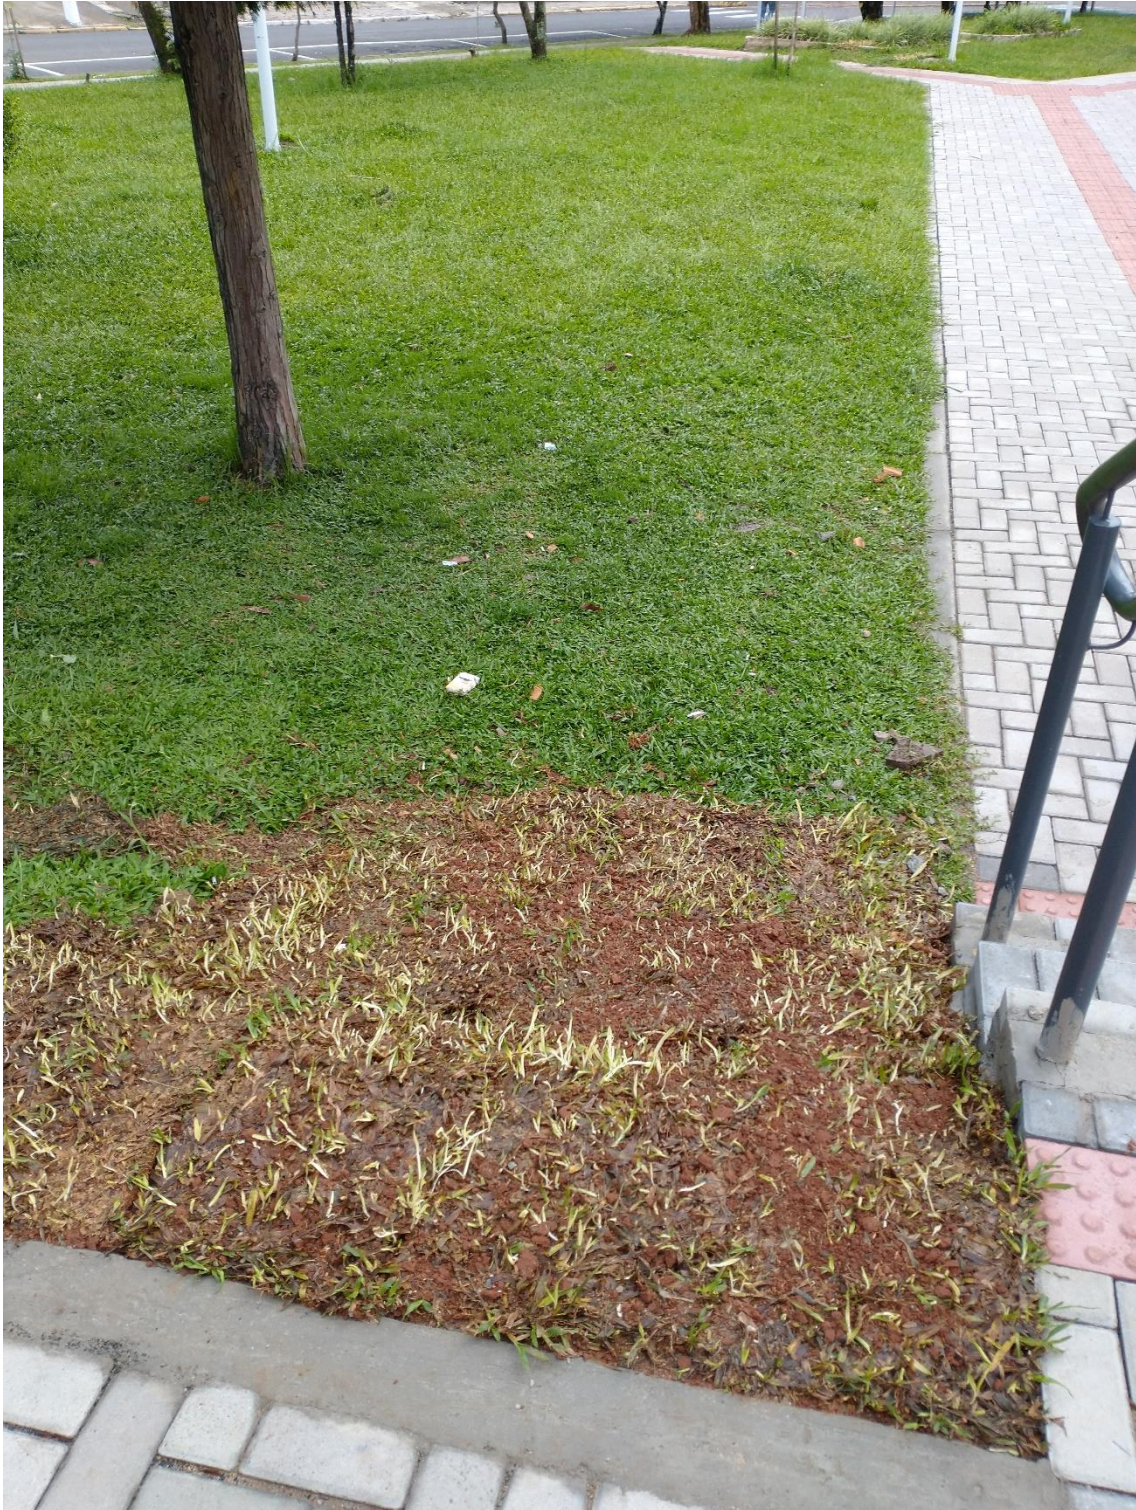
Nessa outra parte, em frente à Biblioteca Pública, houve a manutenção da quase totalidade do gramado anterior e o plantio, se é que se pode chamar, de grama morta em uma pequena área, próximo à escadaria de acesso à Biblioteca.

Ademais, como se pode observar nas fotografias acima, houve o plantio de apenas uma espécie de grama, quando o memorial descritivo é taxativo ao prever duas modalidades, justamente

porque há determinadas área com menor incidência de sol. O prejuízo aos cofres públicos é evidente.

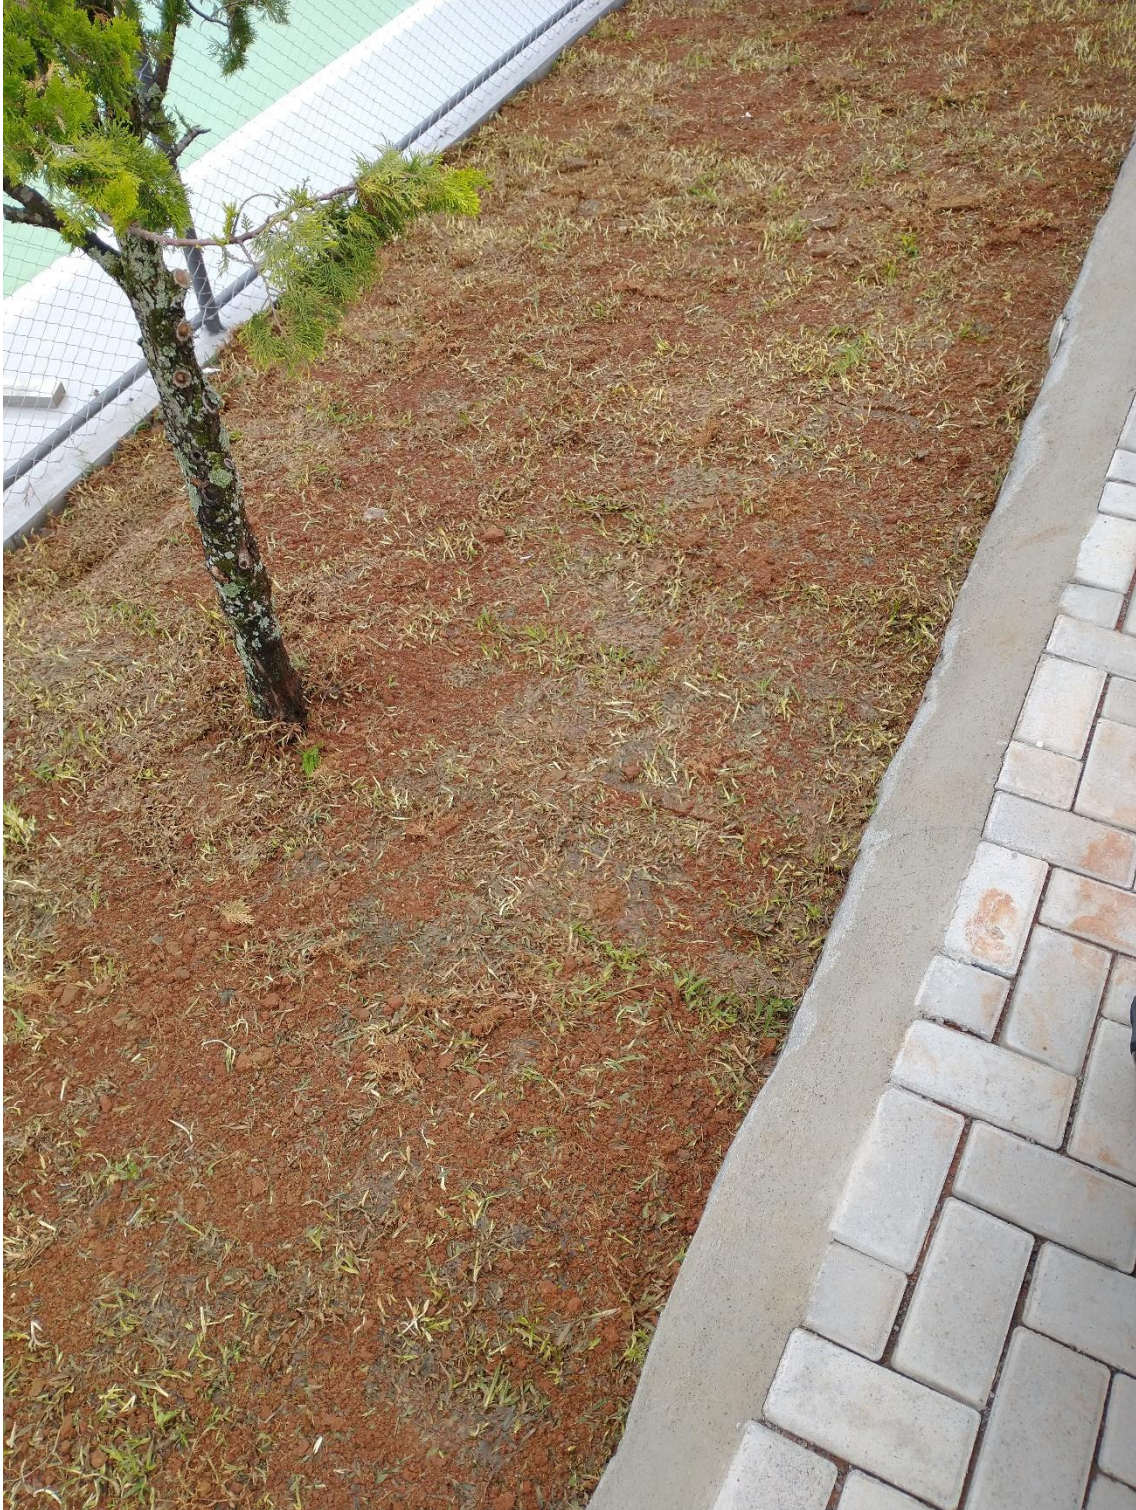
Nesta próxima imagem é possível ver a grama plantada completamente morta. O plantio havia acaba de ocorrer, no dia 17/1/23:

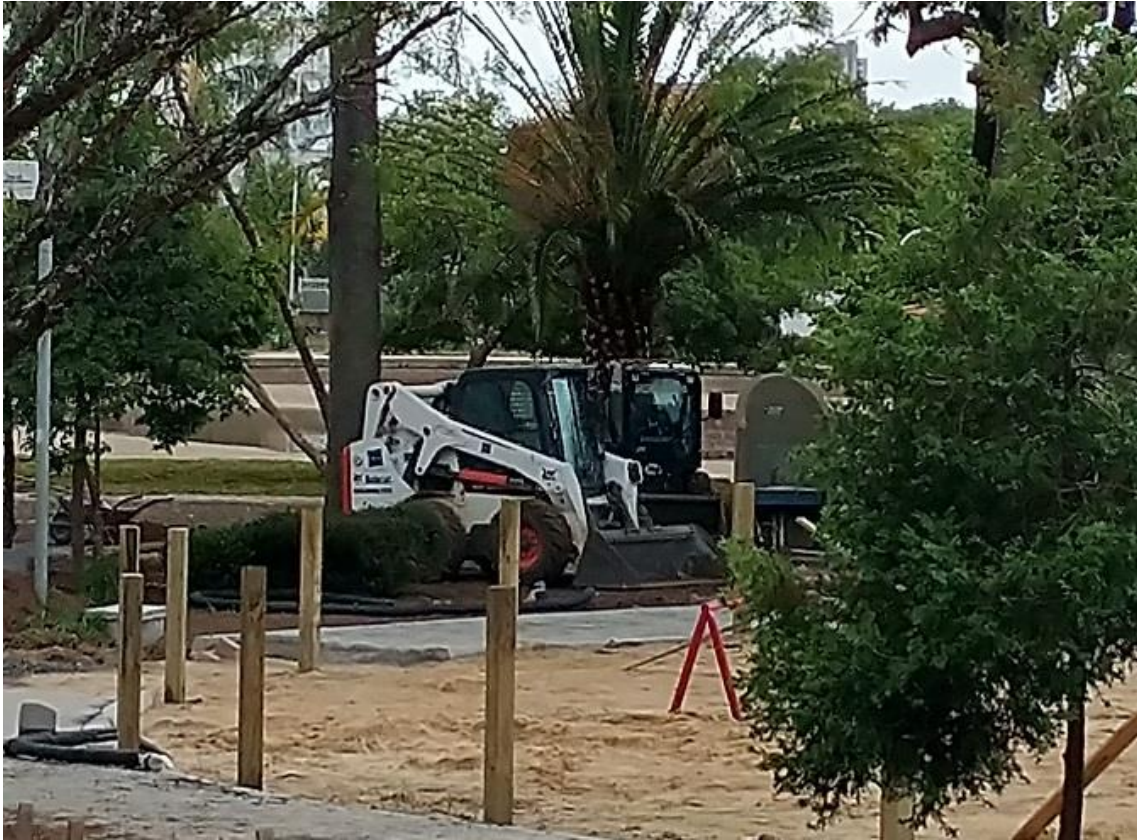
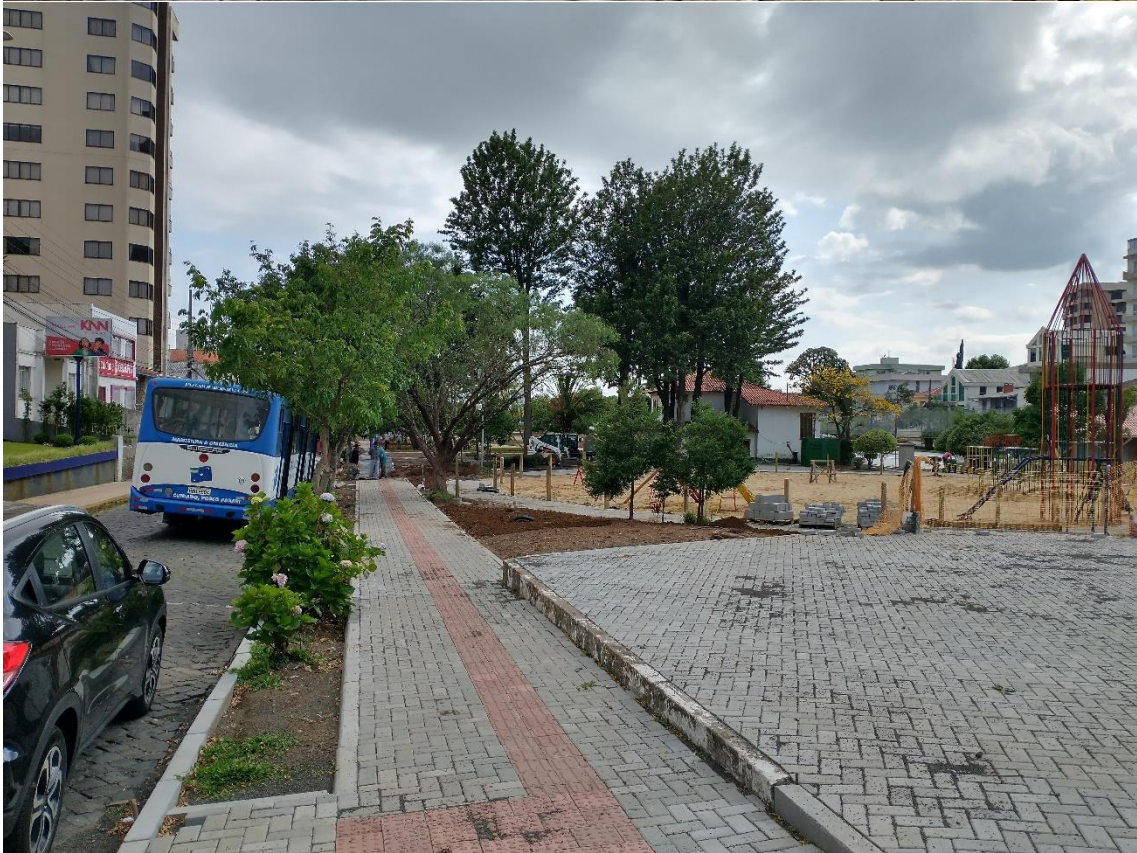
A imagem abaixo foi tirada no dia 17/12/22, mas os fatos se repetiram no dia seguinte. A quantidade de servidores do município empregada na execução da obra era tamanha que foram transportadas ao local em um ônibus. É possível ver na imagem, também, o emprego de maquinário do ente municipal:

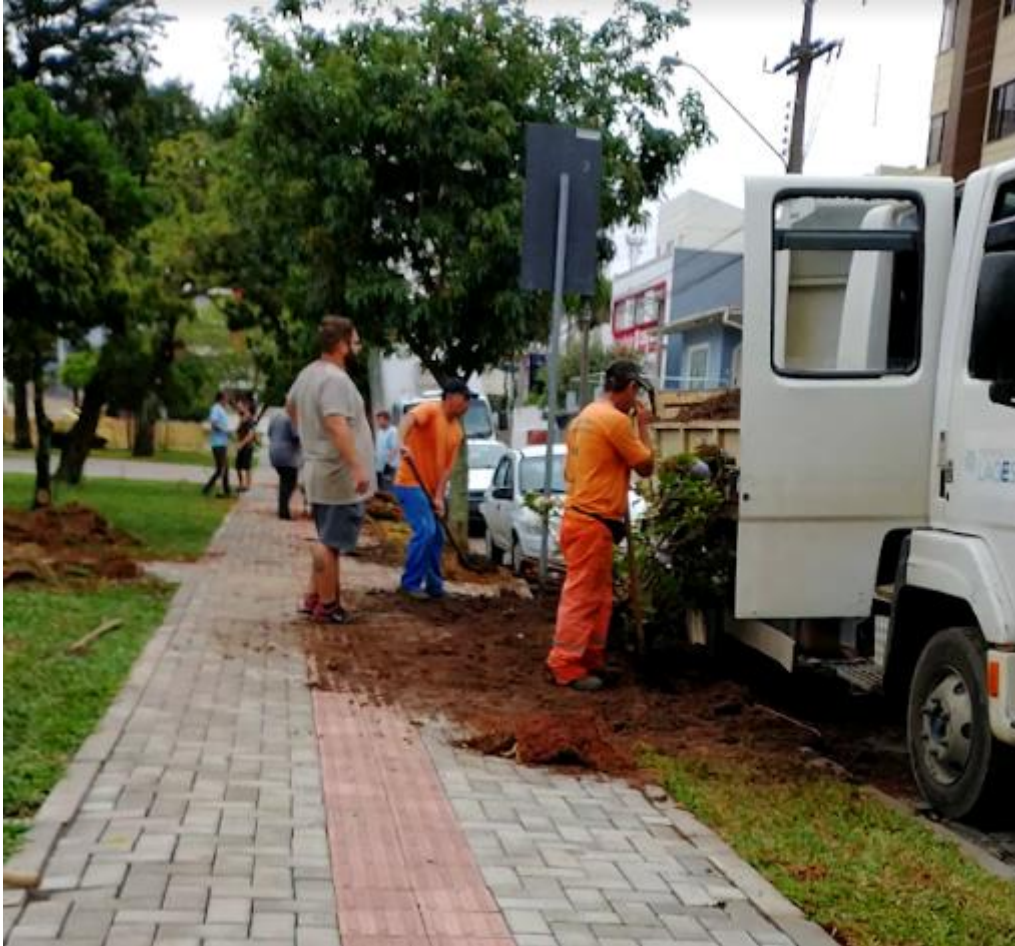
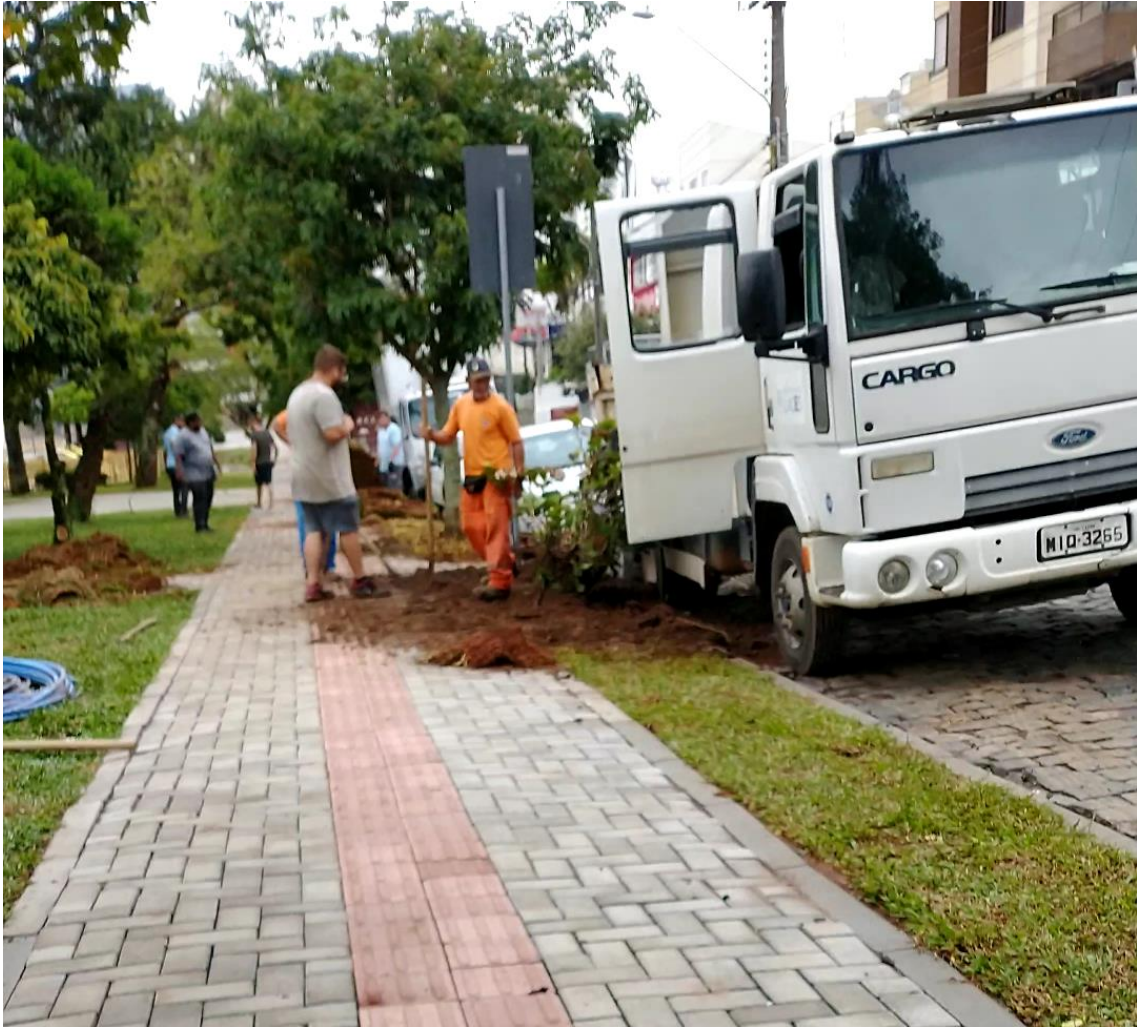
As próximas fotos, tiradas no dia 17/1/23, mostra que quem está fazendo o plantio da grama (morta) são os servidores do ente municipal. Inclusive é possível ver o emprego irregular de um caminhão do município de Lages auxiliando nos trabalhos:

Como se vê, os servidores do município foram empregados para a execução de serviços para os quais a empresa Terra Engenharia havia sido contratada, o que pode configurar a prática de infração cível, administrativa e criminal.

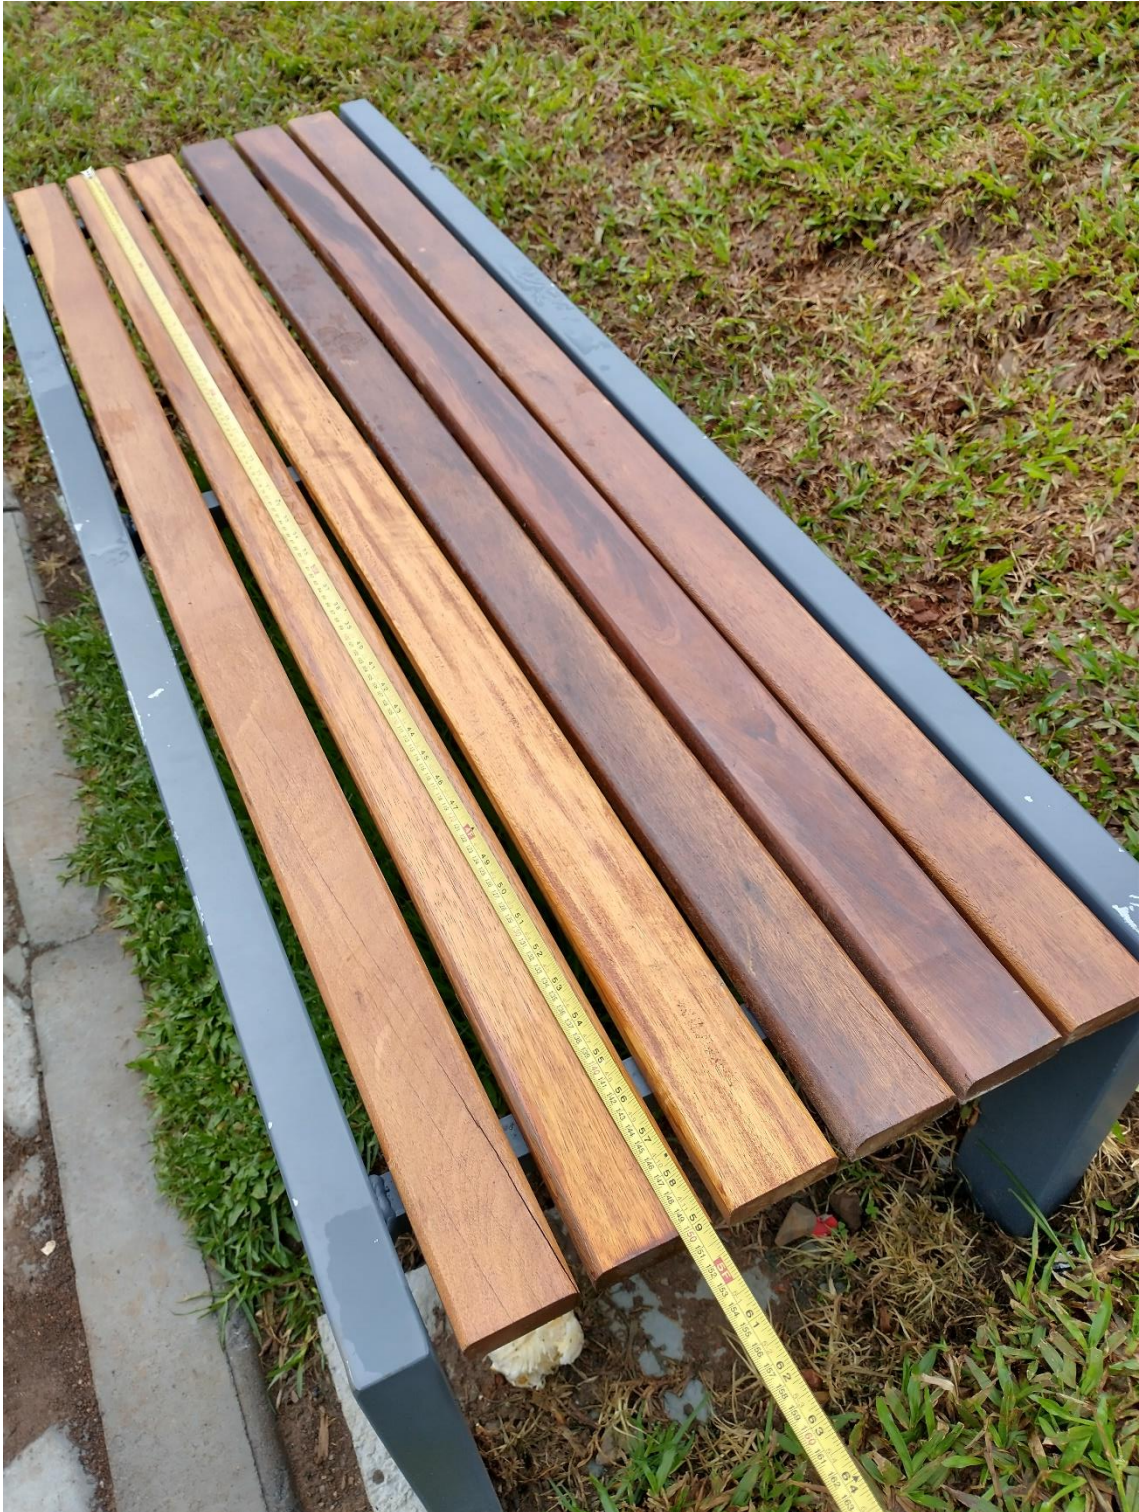
De acordo com o memoria descritivo serão instalados 24 bancos, medindo 2,60 metros com encosto.

Conforme imagem abaixo e vistoria no local, em 18/1/23 havia sido instalados apenas 23 bancos, medindo apenas 1,50 metros e sem encosto.

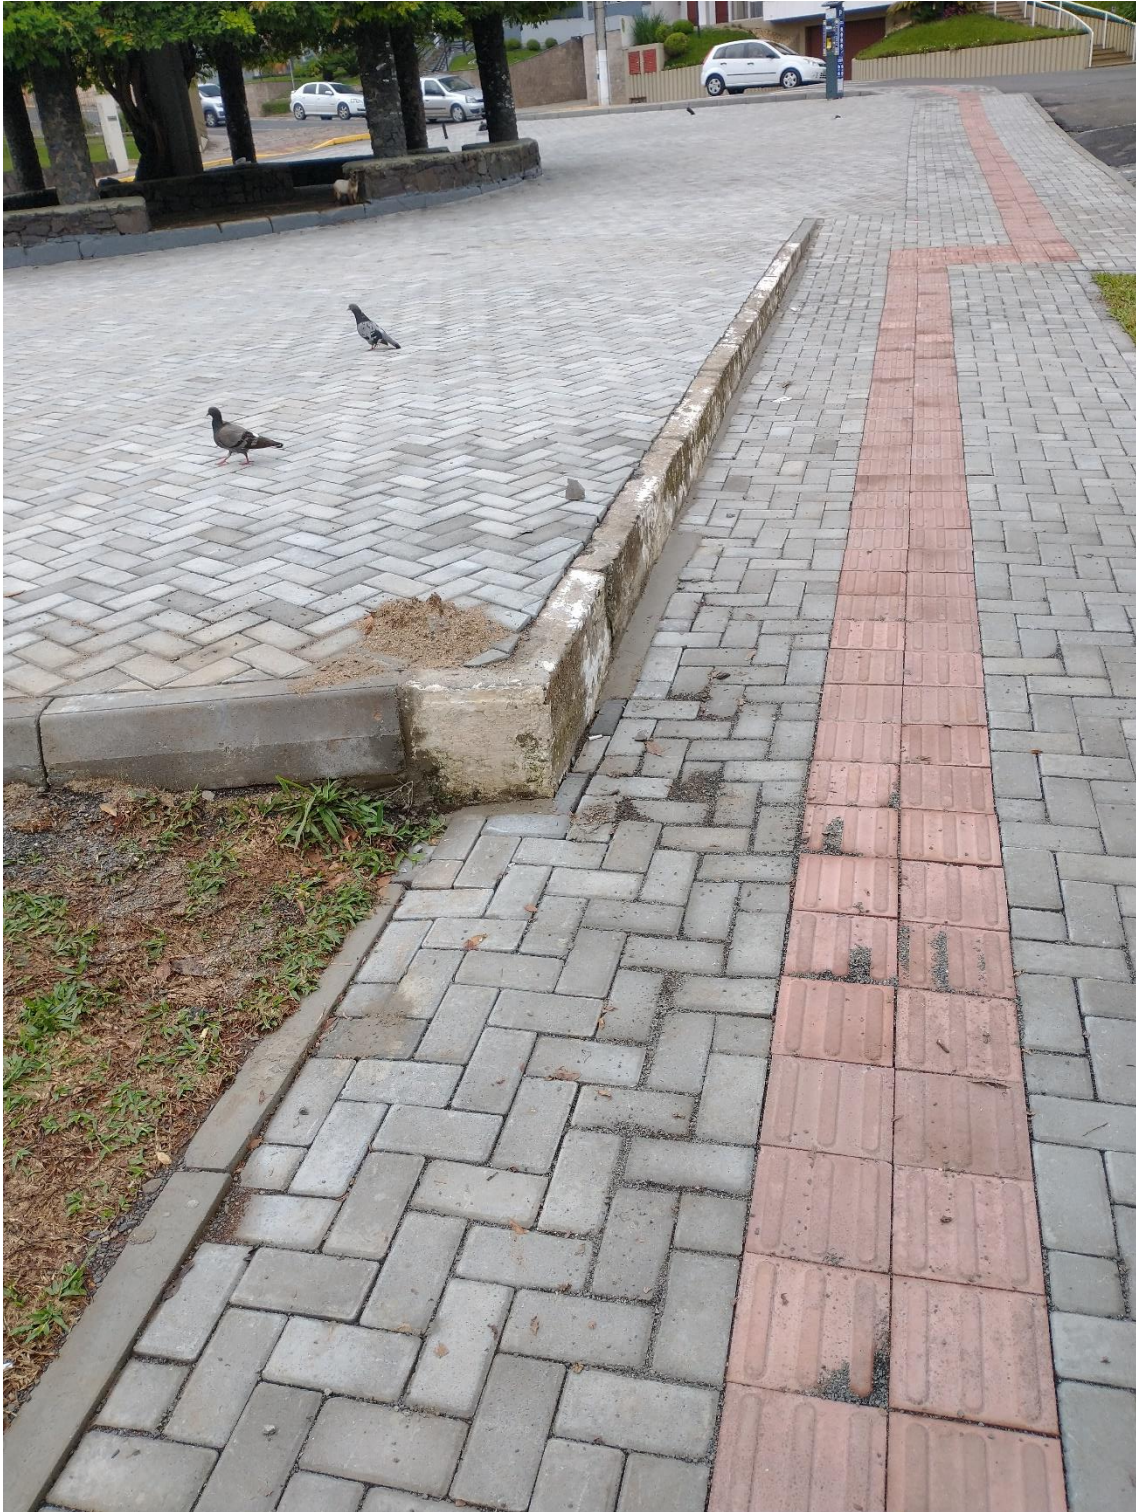
Nessa parte da obra o meio fio, a despeito de previsão editalícia (memorial descritivo), não foi removido:

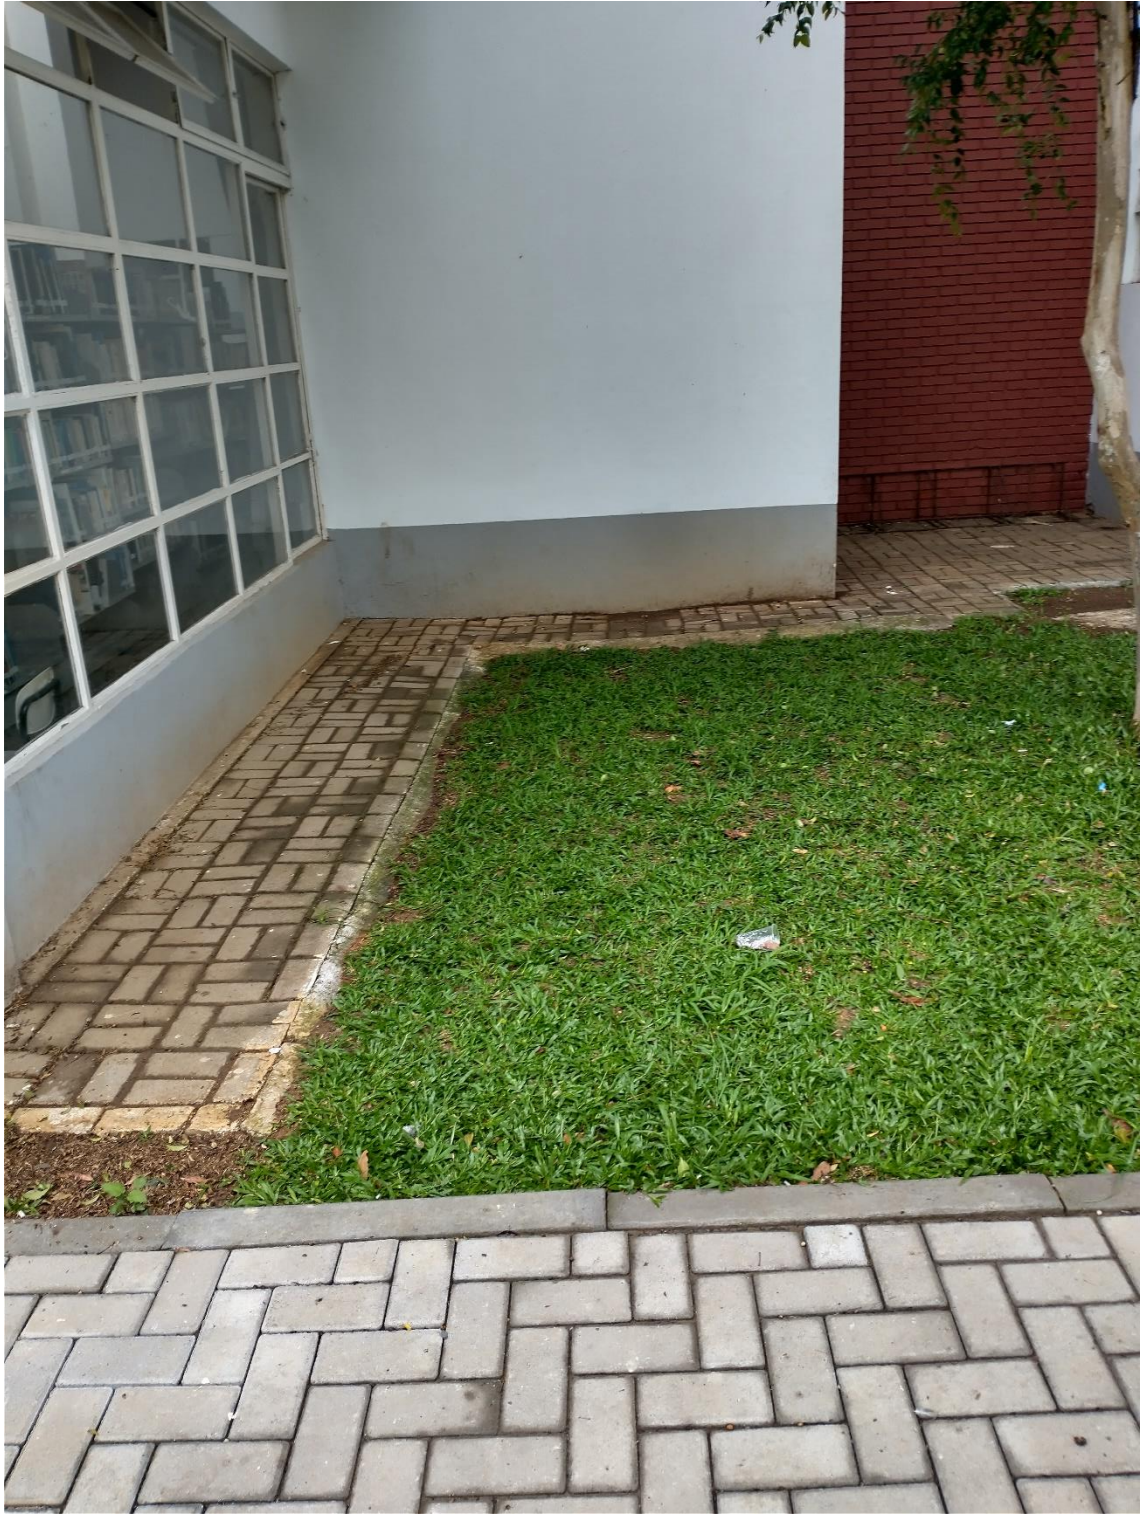
A pavimentação antiga, nos arredores da biblioteca pública, não foi removida:
